# INFORME DE RESULTADOS

## Parabrisas: del impacto a la rotura

**Dirección técnica**  
Fundación RACC

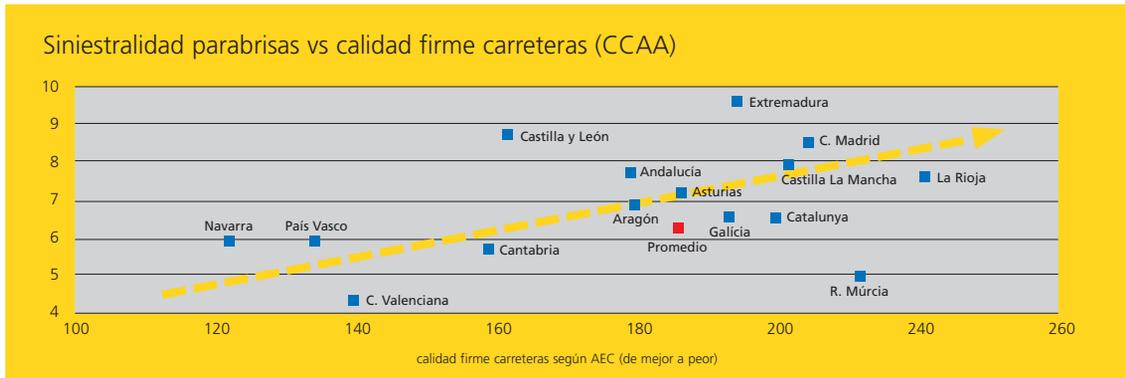
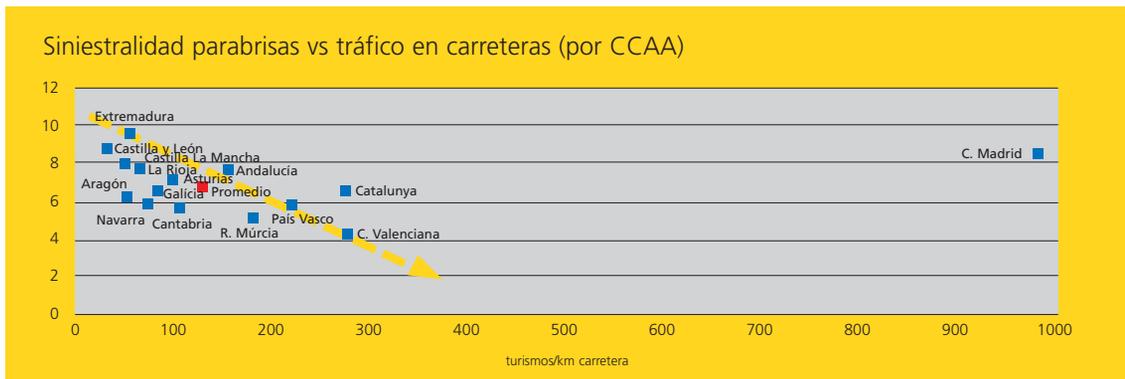
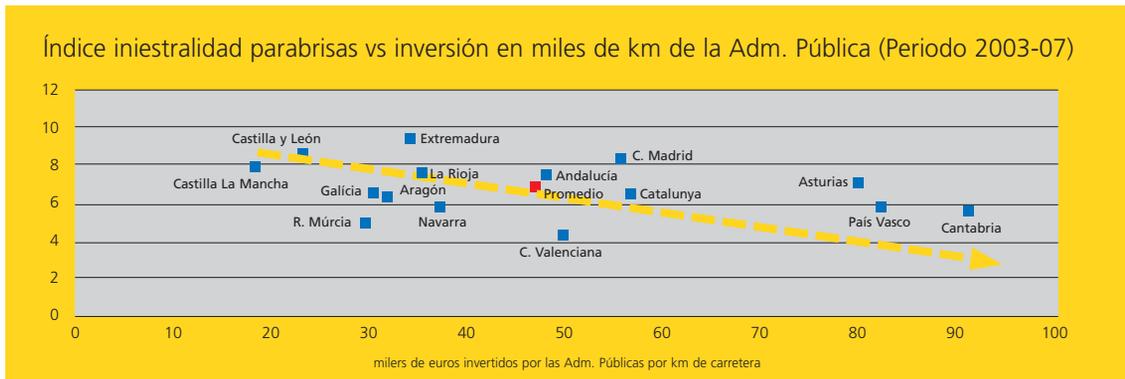
La rotura del parabrisas de un automóvil puede generarse como consecuencia de diferentes factores. Este estudio ha utilizado datos del Ministerio de Fomento y de estudios realizados por la Asociación Española de la Carretera, para realizar una serie de gráficos que sugieren que la siniestralidad de los parabrisas aumenta al disminuir la calidad del pavimento de las carreteras, y que la siniestralidad de los parabrisas disminuye

al aumentar el volumen de tráfico que soporta la carretera debido al mejor mantenimiento del pavimento en vías con alta densidad de circulación. También se ha llegado a una tercera conclusión relacionada con el punto anterior, y es que si hay mayor inversión por km de carretera, la siniestralidad de los parabrisas disminuye. En los gráficos se incluye la línea de tendencia detectada del estudio estadístico.

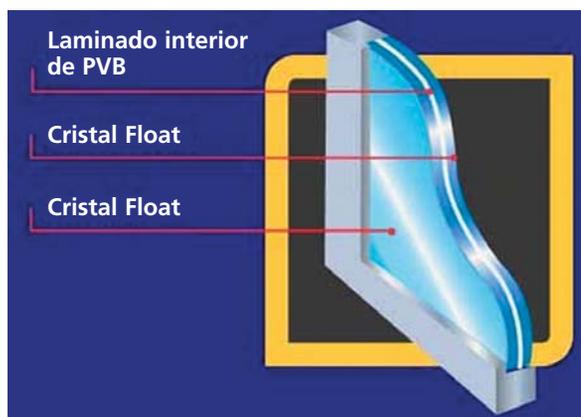
**Fig. 1.8.**

Composición y ubicación de las láminas de cristal y polivinilbutiral de un cristal laminado<sup>7</sup>

La lámina intermedia es el componente que impide el desprendimiento de los fragmentos de cristal en caso de rotura causada por un impacto o por el avance de una grieta.

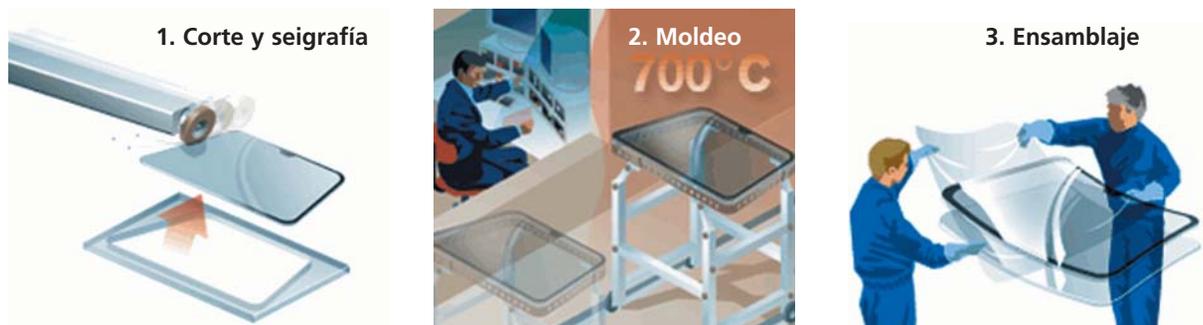
Finalmente, una vez las láminas de cristal se han enfriado, éstas se separan y se intercala entre ellas una lámina de PVB en un ambiente controlado para evitar la inclusión de impurezas. Finalmente se adhieren las tres piezas sometiéndolas a calor y a presión para conseguir que el PBV polimerice, adhiriéndose a las láminas de cristal. En la Fig. 1.9. se presenta un esquema de las fases del proceso de fabricación de las lunas laminadas.

**Fig. 1.9.**  
Secuencia de fabricación del cristal laminado<sup>8</sup>

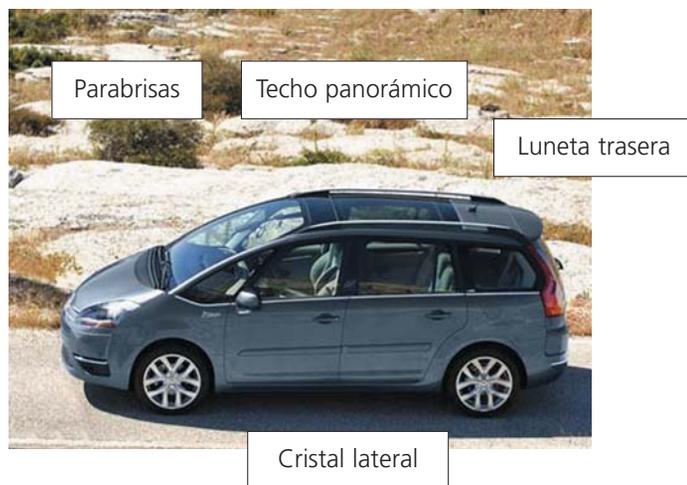
**Fig. 1.10.**

En la Fig. 1.10 se presenta un esquema con las lunas presentes en los vehículos, que posteriormente se tratarán con más profundidad.

Ejemplo de vehículo con los tipos de lunas que equipa<sup>9</sup>

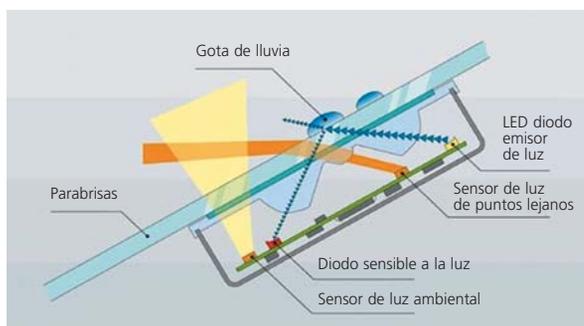
Se trata de un dispositivo capaz de "leer" la cantidad de agua de lluvia depositada sobre el parabrisas para ajustar en consecuencia la cadencia del barrido de las escobillas limpiaparabrisas. Esto permite un funcionamiento perfectamente automático y "a la medida", para mantener la plena visibilidad a través del parabrisas durante la conducción en mojado. Consta de un sensor que se coloca por la parte interior del parabrisas y cuenta con un emisor y un receptor de infrarrojos. Un parabrisas limpio refleja todo el rayo emitido, mientras que el agua depositada sobre él, se refracta y no vuelve al captador. La cantidad de luz "perdida" en el camino sirve de medida de la cantidad de agua depositada y de la cantidad de veces que deberá entrar en acción el limpiaparabrisas.

**Fig. 1.15.** Ejemplo de sensor de lluvia ubicado en el parabrisas<sup>12</sup>

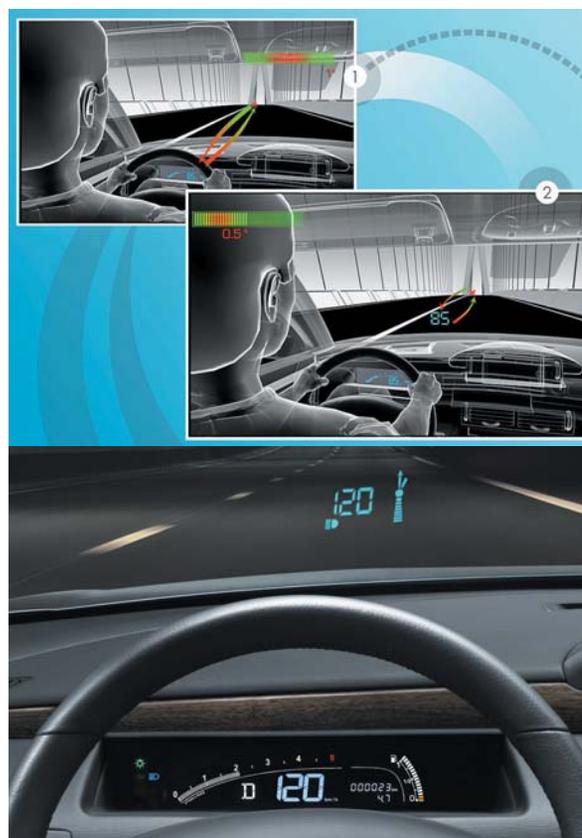
En las Fig. 1.16 y 1.17 se muestra un ejemplo de un HUD y las ventajas que proporciona en cuanto a la concentración del conductor en la carretera.

**Fig. 1.16 y 1.17.** Información proyectada por el Head Up Display y diferencia de tiempo de lectura de la información<sup>13</sup>

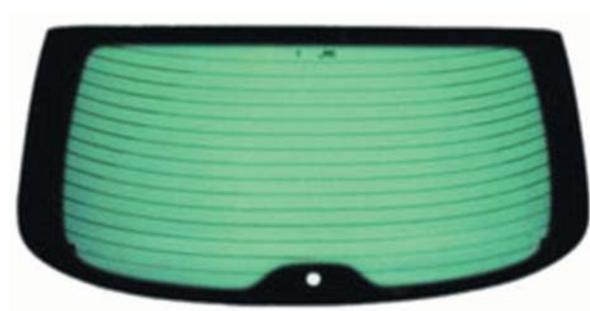
**Fig. 1.18.**

Sin embargo, su resistencia al choque mecánico, la cual está condicionada por la superficie esmaltada, es menor que en el cristal templado, pues es más frágil. Tiene tendencia a agrietarse al someterse a deformaciones o esfuerzos. En la Fig. 1.18 se presenta un ejemplo de luneta trasera.

Ejemplo de luneta trasera con el circuito impreso para desempañar el cristal<sup>14</sup>

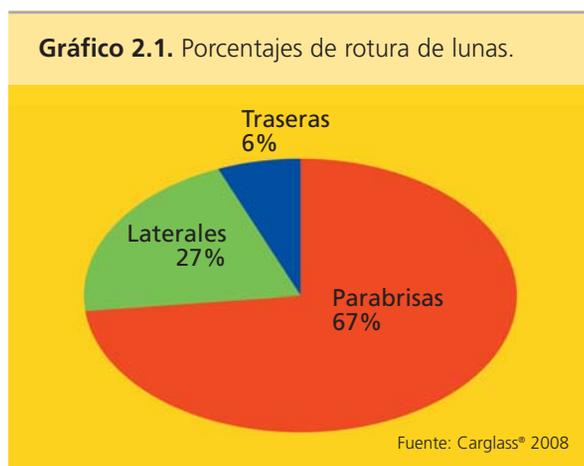
De todas las lunas que equipa el vehículo, la que presenta un mayor porcentaje de roturas es el parabrisas, seguido de las lunas laterales y finalmente por las lunetas traseras, tal y como se puede apreciar en el Gráfico 2.1.

Concretamente, tres cuartos del total de roturas hacen referencia a la rotura del parabrisas, mientras que únicamente el 6% de los casos hacen referencia a la rotura de la luneta trasera. Tal y como se mostrará más adelante, esta estadística tiene una relación directa con la causa de la rotura de la luna, haciendo referencia principalmente a tres grandes bloques de causas: impactos recibidos durante la circulación del vehículo, desperfectos ocasionados por la climatología o bien actos vandálicos. Las roturas relacionadas con la circulación del vehículo tienen relación con la velocidad de circulación, el estado del pavimento y los kilómetros recorridos por el vehículo.

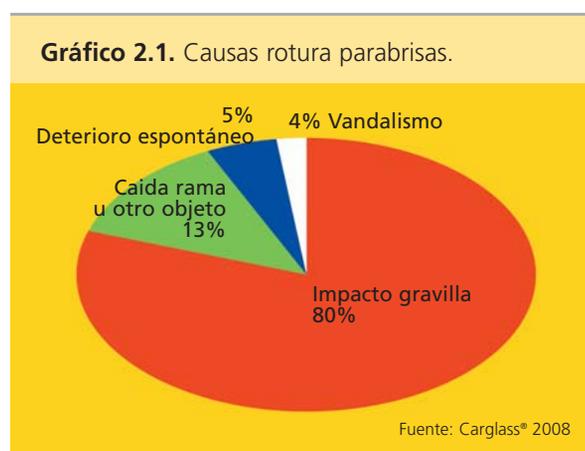
- Caída de una rama u otro objeto, es la causa de un 13 % de las roturas.
- Deterioro espontáneo, aunque puede venir a raíz de un pequeño impacto inicialmente difícil de identificar, también puede tener como causas un shock térmico (elevada diferencia de temperatura entre el interior y el exterior del vehículo), una excesiva torsión de la carrocería, ... Un defecto de fabricación también es una posible causa de un deterioro espontáneo. Es la causa de un 5 % de las roturas.

En el Gráfico 2.2 se muestran los porcentajes correspondientes a las anteriores causas tratadas.

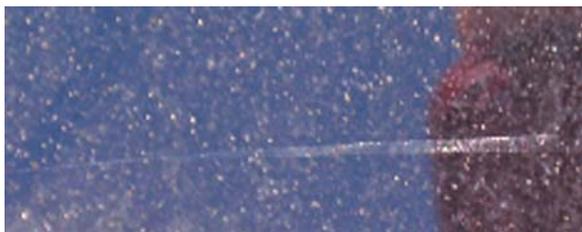
- **Desgaste superficial** (el parabrisas está ligeramente marcado, pero no es un impacto que pueda llegar a degenerar). En la Fig. 3.1. se presenta un ejemplo de desgaste superficial del parabrisas.

**Fig. 3.1.**  
Ejemplo de desgaste superficial del parabrisas.

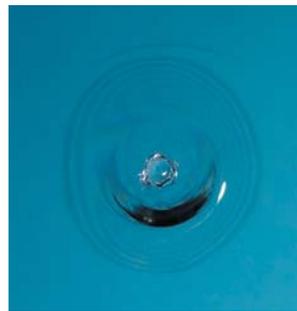
- **Ojo de buey** (se extiende en forma de cono a través del espesor del cristal hasta alcanzar la lámina butilar, deteniéndose después. Generalmente no hay posterior agrietamiento del cristal. Tienen un diámetro de 1 – 2,5 cm). En la Fig. 3.2. se presenta un ejemplo de este tipo de impacto.

**Fig. 3.2.**  
Ejemplo de ojo de buey provocado por un impacto en el parabrisas.

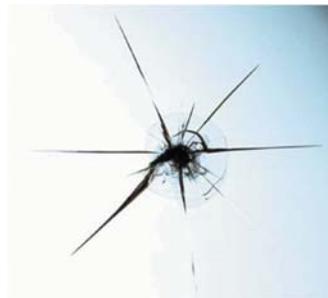
- **Rotura con grietas** (el impacto se ha agrietado. Una grieta es una cámara abierta de aire, luego el aire circula por su interior, lo que comporta suciedad. Grietas de pequeño tamaño se pueden llegar a reparar, aunque debe ser muy poco tiempo tras el impacto y con la grieta libre de agua y suciedad). En la Fig. 3.4. se presenta un ejemplo de rotura con grietas.

**Fig. 3.4.** Ejemplo de rotura con grietas en un parabrisas. Fuente: Carglass® España

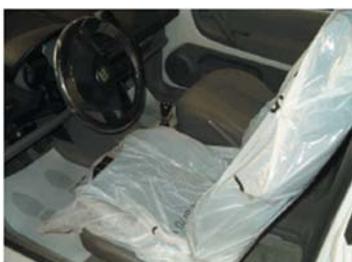
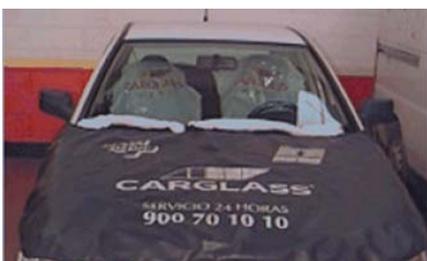
Previamente a iniciar el proceso de reparación propiamente dicho, y para seguir con los estándares de elevada calidad fijados por Carglass®, se protegen todas las partes del vehículo susceptibles de ser dañadas durante el proceso de reparación del parabrisas. Estas zonas son: asiento conductor y acompañante, volante, palanca de cambios, alfombrillas, capó y escobillas del parabrisas. En la Fig. 5.1. se muestran algunas imágenes de estas protecciones.

**Fig. 5.1.** Protecciones en el proceso de reparación.

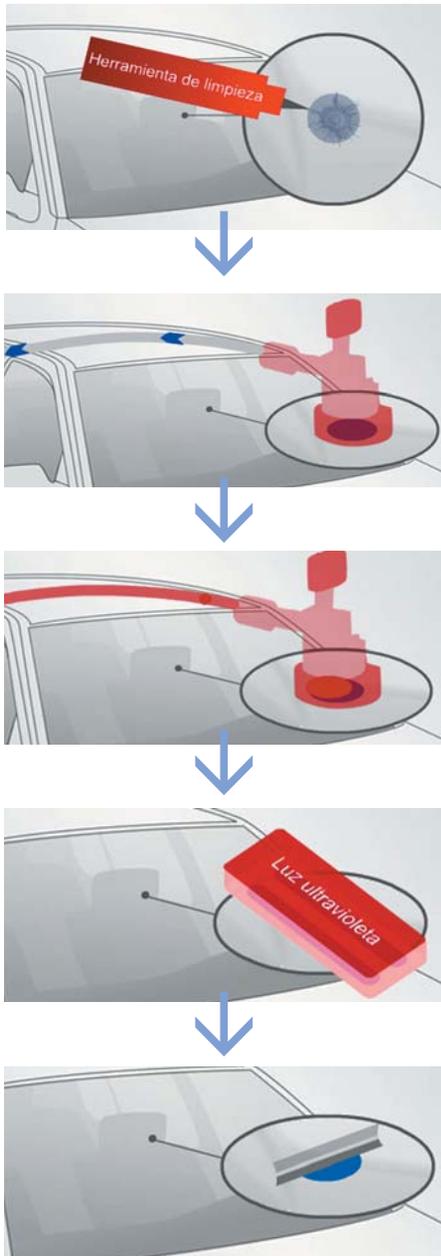
En la Fig. 5.2. se muestra de manera esquemática cada una de estas fases del proceso Glass Medic®.

**Fig. 5.2.** Secuencia de imágenes correspondientes a las fases del proceso de reparación de un parabrisas siguiendo el procedimiento Glass Medic®.

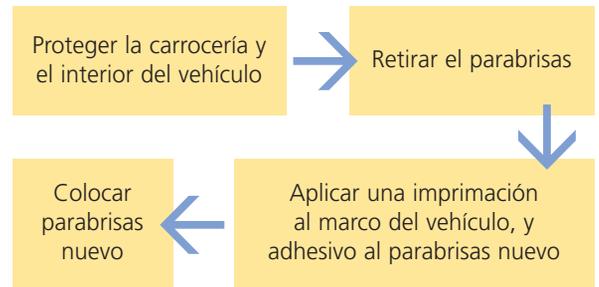
En el diagrama 5.2 se presenta un diagrama de bloques del proceso de sustitución de un parabrisas. Asimismo, a continuación se presenta una breve explicación de cada una de las fases del proceso.

**Diagrama 5.2.** Diagrama de bloques correspondiente al proceso de sustitución de un parabrisas. Fuente: Carglass®

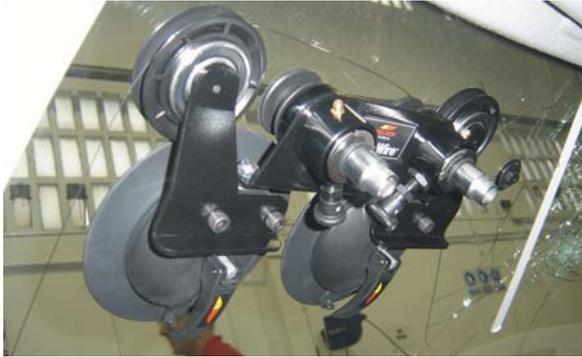
**Fig. 5.3.** Herramientas empleadas por Carglass® en el procedimiento de sustitución de un parabrisas.

En la Fig. 5.3 se muestran algunas de estas herramientas y utillajes auxiliares utilizados en el proceso de sustitución del parabrisas.

El Ezi Wire es una herramienta desarrollada por Carglass® para mejorar el corte del parabrisas durante el proceso de sustitución, mediante su uso se evitan daños en el coche por lo que se incrementa notablemente la calidad del trabajo; además se incrementa la seguridad de nuestros técnicos montadores al minimizar sus esfuerzos físicos.

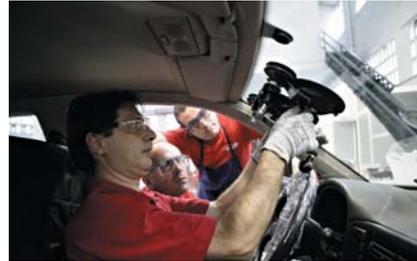
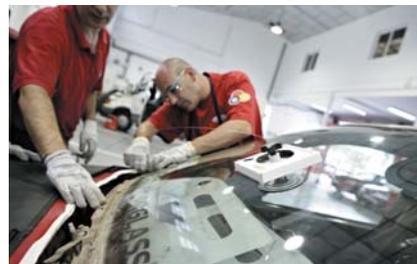
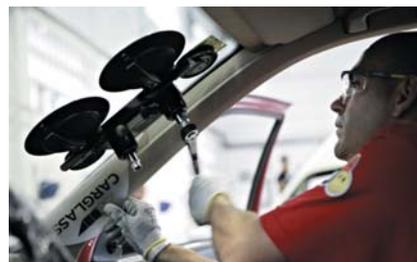
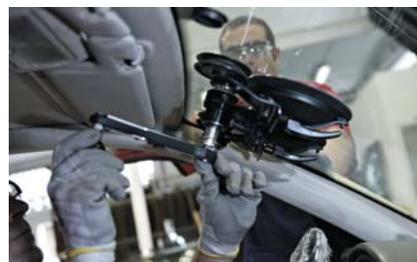
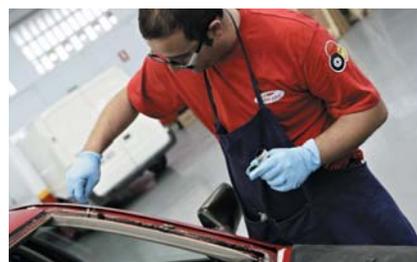
**Fig. 5.4.** Secuencia de imágenes correspondientes al proceso de sustitución de un parabrisas.

- 6) Colocar el nuevo parabrisas con los ajustes originales. El adhesivo necesita como mínimo 1 hora para garantizar la unión.

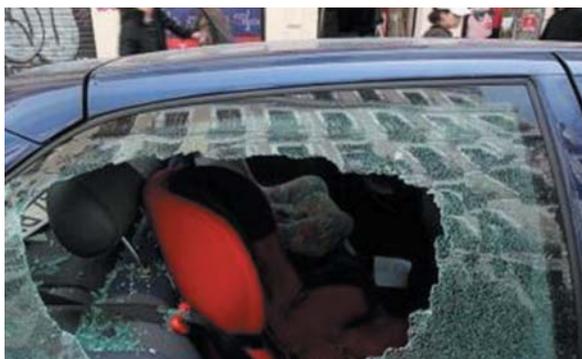
**Fig. 5.5.** Ejemplo de rotura de cristal lateral

En la Fig. 5.5 se muestra un ejemplo de rotura de un cristal lateral.

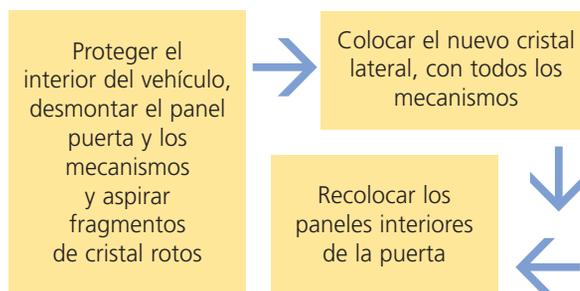
**Diagrama 5.3.** Diagrama de bloques de las fases del proceso de sustitución de un cristal lateral.

En el diagrama 5.3 se presenta un diagrama de bloques del proceso de sustitución de un cristal lateral. Asimismo, a continuación se presenta una breve explicación de cada una de las fases del proceso.

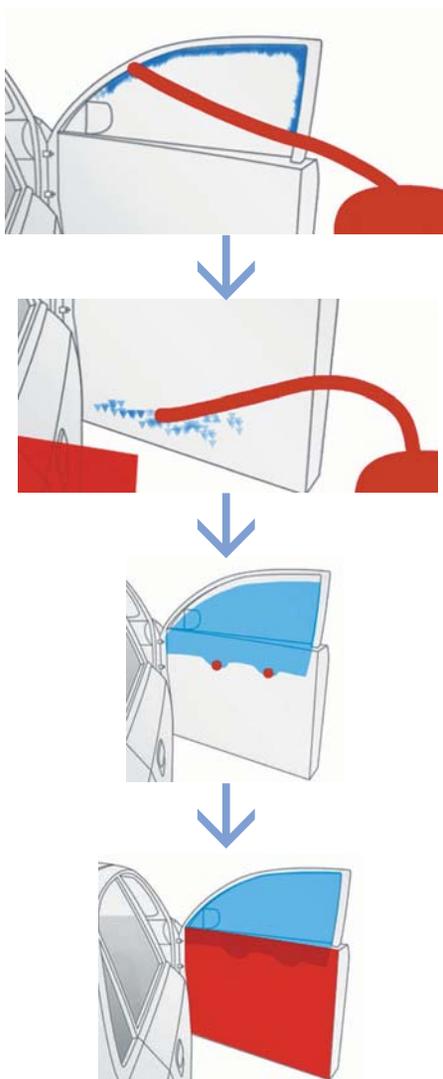
**Fig. 5.6.** Secuencia de imágenes de la sustitución de un cristal lateral.

En la Fig. 5.6 se presenta una secuencia de imágenes del proceso de sustitución de un cristal lateral.

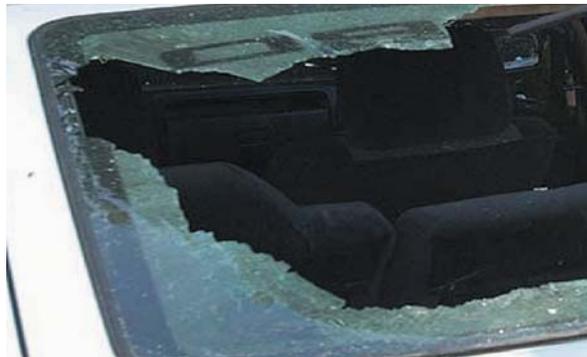
**Fig. 5.7.** Ejemplo de rotura de luneta trasera

La luna trasera no se podrá reparar en casi ninguna ocasión y se procede a su sustitución en la gran mayoría de los casos. En la Fig. 5.7. se muestra un ejemplo de rotura de una luneta trasera.

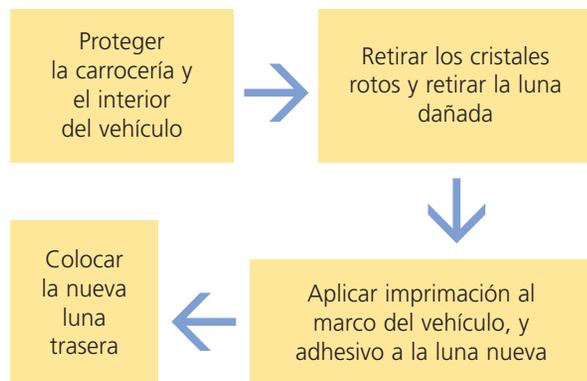
**Diagrama 5.4.** Diagrama de bloques del proceso de sustitución de una luna trasera.

En cada una de las fases que aparecen en el diagrama de bloques se realizan las siguientes acciones:

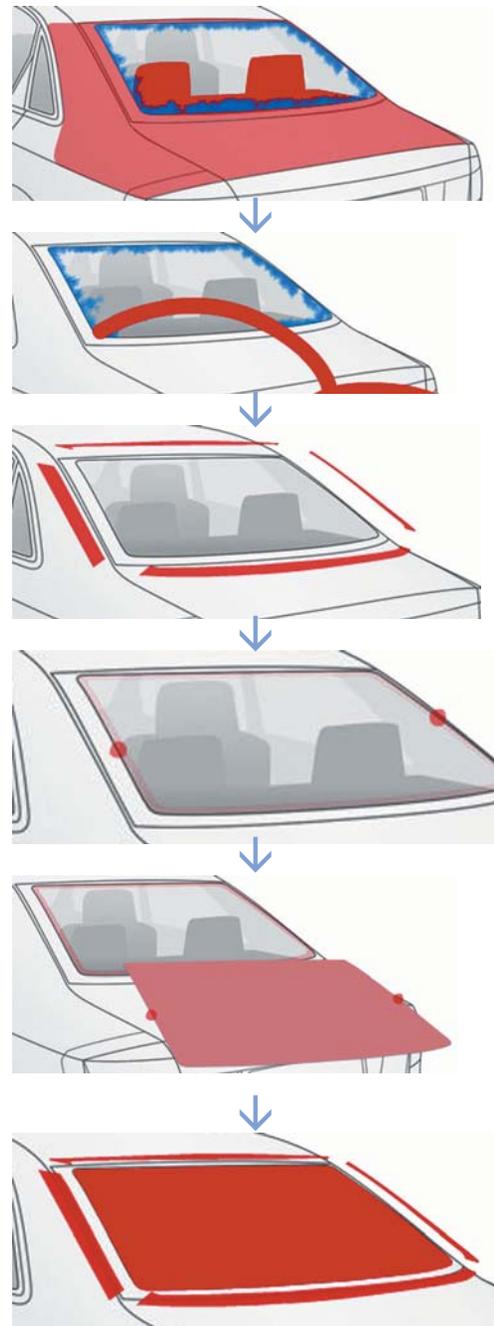
**Fig. 5.8.** Secuencia del proceso de sustitución de una luna trasera

En la Fig. 5.8. se muestra una secuencia de imágenes esquemáticas acerca del proceso de sustitución de la luneta trasera.

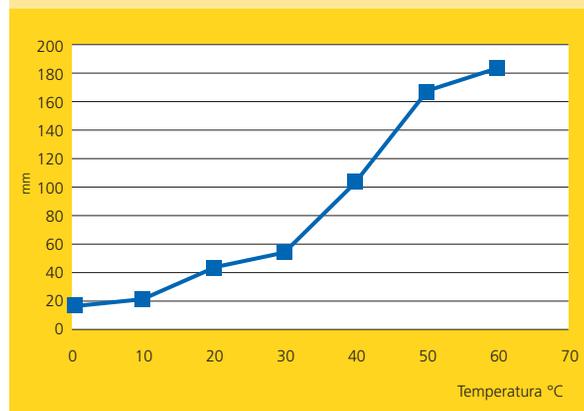
**Gráfico. 7.1.** Evolución del tamaño de grieta en función de la temperatura.

Asimismo, el tamaño de la grieta aumenta con la temperatura del cristal para un mismo impacto, llegando a ser de 10 veces mayor cuando la temperatura pasa de 0°C a 60°C. En el Gráfico 7.1. se presenta la evolución del tamaño de la grieta en función de la temperatura del parabrisas en el momento del impacto.

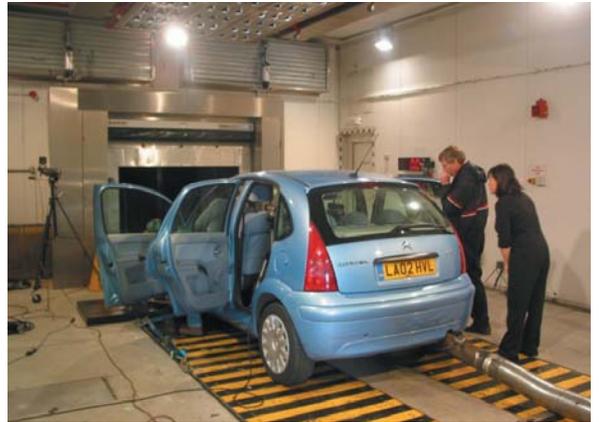
**Fig. 7.2.** Cámara climática para el testing de parabrisas.

En Belron Technical® Center, se dispone de instalaciones preparadas para el desarrollo y el testing, donde una de las principales instalaciones de que se dispone es la cámara climática.

Los ensayos que se realizan en estas instalaciones son a temperatura externa del vehículo constante, que se consigue mediante la acción de los difusores sobre el parabrisas, y provocando un contraste elevado al encender los sistemas de climatización del vehículo, es decir, conectando la calefacción cuando la temperatura externa que se simula es baja, y conectando el aire acondicionado cuando la temperatura externa que se simula es elevada. El objetivo de estos ensayos es ver como es el proceso de agrietamiento del parabrisas cuando se ha producido o se produce un impacto.

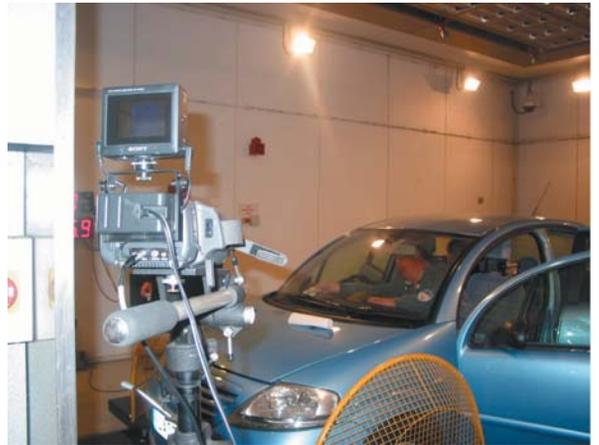
**Fig. 7.3.** Cámara climática para el testing de parabrisas.

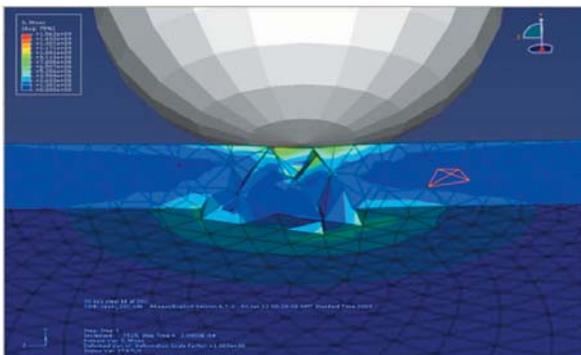
**Fig. 7.4.** Simulación obtenida resultado de un impacto a 20°C

Asimismo, otra línea de actuación en I+D son las simulaciones que se realizan mediante elementos finitos, con la finalidad de conocer la diferencia de huella que deja un impacto en la capa externa del parabrisas, así como la concentración de tensiones que se produce cuando el parabrisas se encuentra a diferentes temperaturas.

En la Fig. 7.4 se presenta un ejemplo de simulación realizada a una temperatura de 20°C.

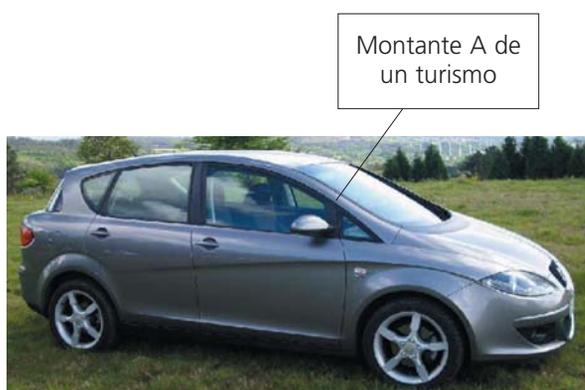
**Fig. 9.1.** Montante A de un turismo

En la Fig. 9.1. se presenta la localización del montante A de un turismo, uno de los elementos más importantes en la seguridad pasiva de los vehículos en caso de impacto frontal.

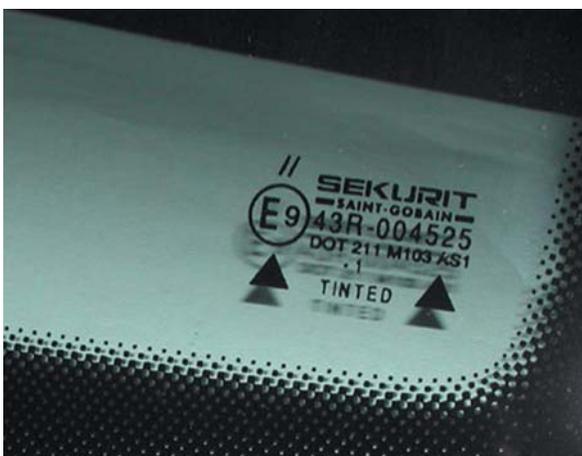
**Fig. 10.1.** Marca homologación lunas.

Una vez homologado el cristal, ha adquirido la conformidad del Reglamento nº 43. Ahora es el momento de colocar la marca de homologación, la cual debe ser legible e indeleble, y situarse en una zona visible. Esta marca se compone de una serie de símbolos y códigos exigidos por el citado reglamento y otras informaciones complementarias requeridas por el fabricante del vehículo o del vidrio.

Marca de homologación según el Reglamento nº 43: Todo tipo de vidrio llevará impresa, dentro de un círculo de 8 mm de diámetro, la letra mayúscula "E" seguida de un número distintivo del país donde se ha llevado a cabo la homologación.

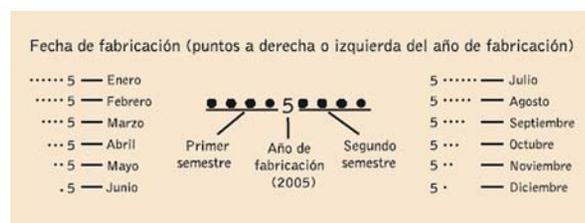
**Fig. 10.2.** Información complementaria no obligatoria de las lunas.

- año de fabricación: empleo del número que se refiere a la última cifra del año en que se fabricó o empleo de un número de estrellas correspondiente a la última cifra del año de fabricación
- mes de fabricación: suele indicarse mediante puntos, normalmente junto al año de fabricación

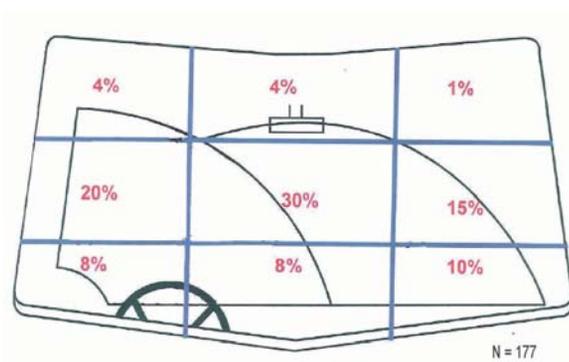
Fig. 11.1. Distribución de roturas en el parabrisas.

La localización de grietas en el parabrisas es una información importante a tener en cuenta, dado que nos indica las zonas más susceptibles de presentar grietas, independientemente de la vía.

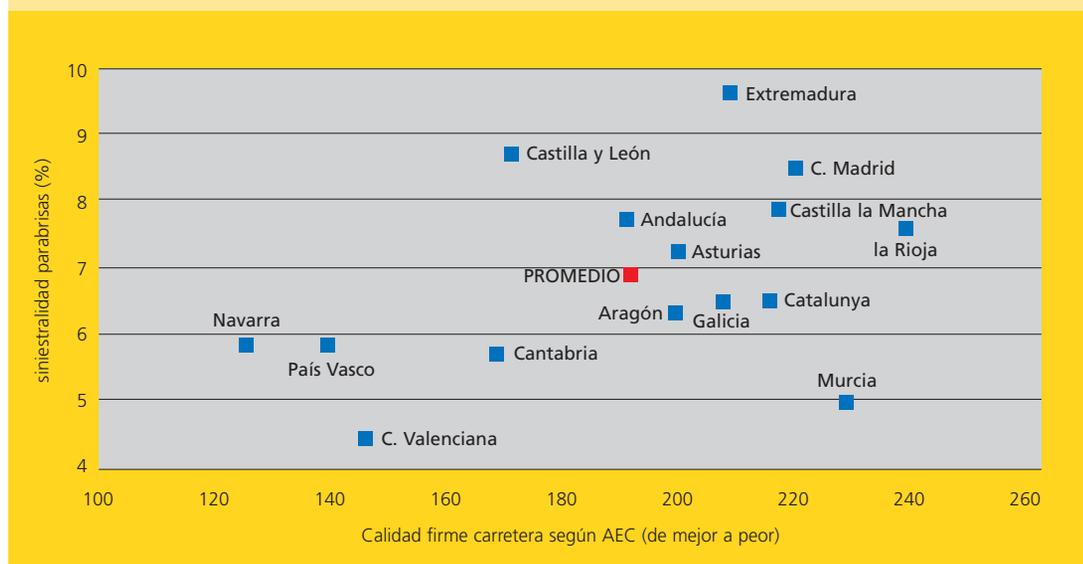
**Gráfico 11.7.** Siniestralidad parabrisas VS calidad firme carreteras.

Se observa una cierta tendencia a la baja siniestralidad entre las Comunidades Autónomas con una calidad del firme mayor. Hay que tener en cuenta que, siguiendo la magnitud que califica la calidad del firme de una carretera según la AEC, a menor valor mayor calidad.

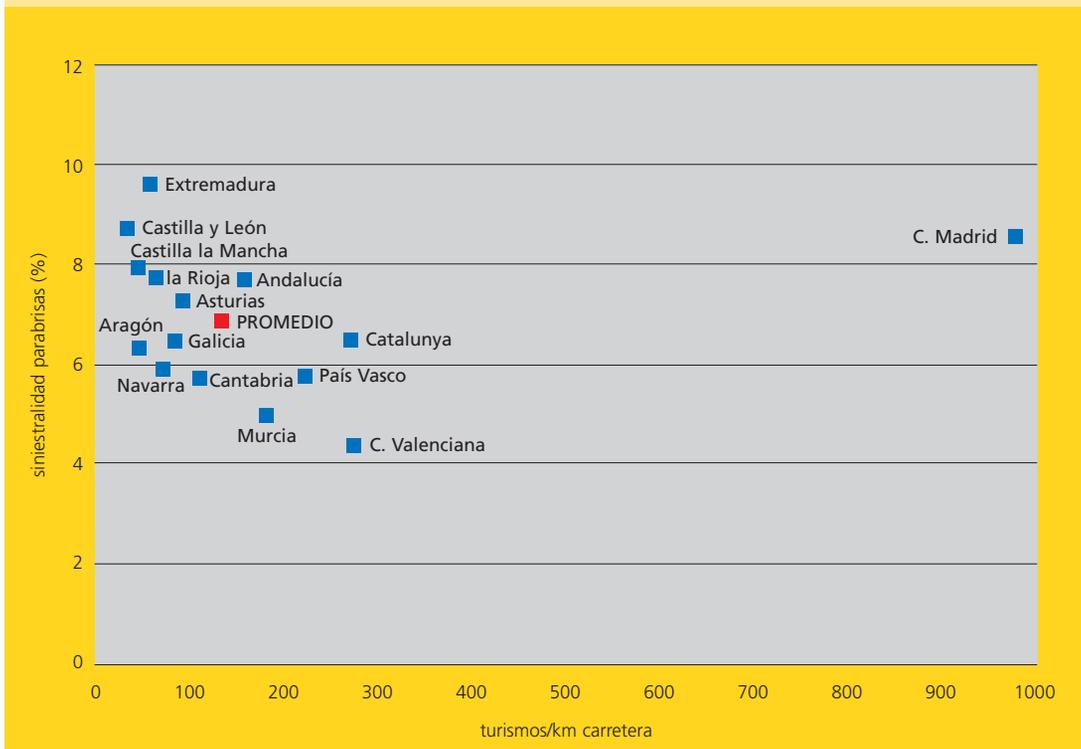
**Gráfico 11.8.** Siniestralidad parabrisas VS nº turistas/km carretera.

No se observa una tendencia a la mayor siniestralidad de los parabrisas al aumentar la densidad de vehículos en la carretera (total turistas / total km de carretera).

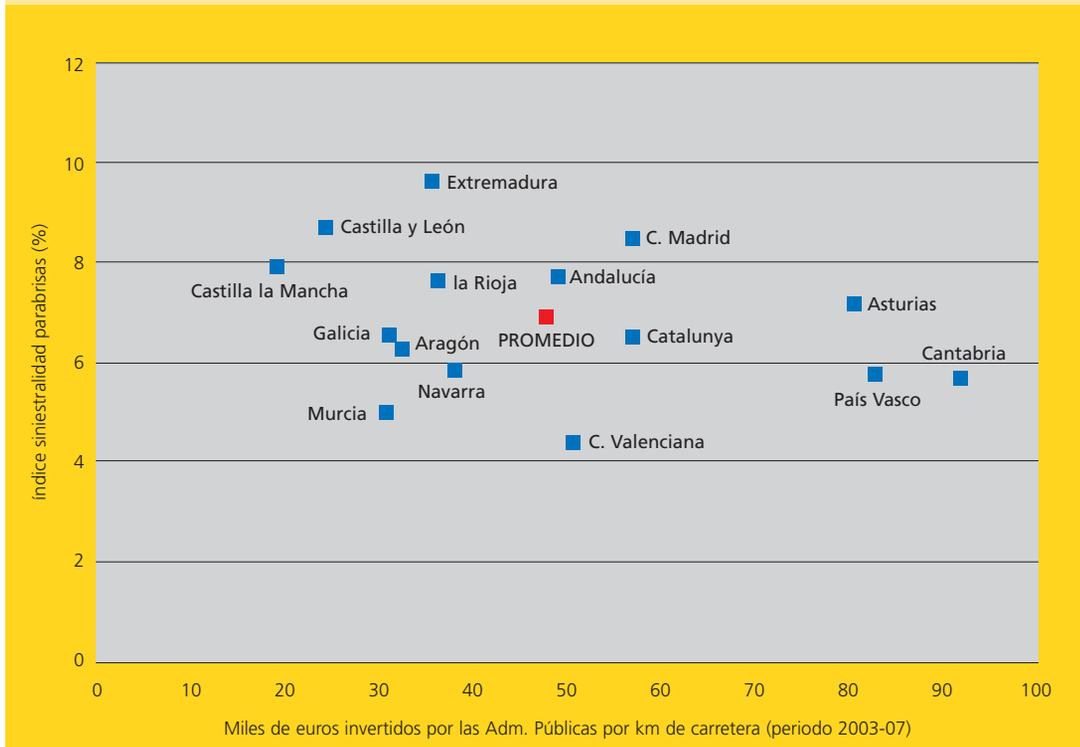
**Gráfico 11.9.** Siniestralidad parabrisas VS inversión pública por km de carretera.

Se observa una cierta tendencia que muestra que a mayor inversión por km de carretera, disminuye la siniestralidad de los parabrisas.

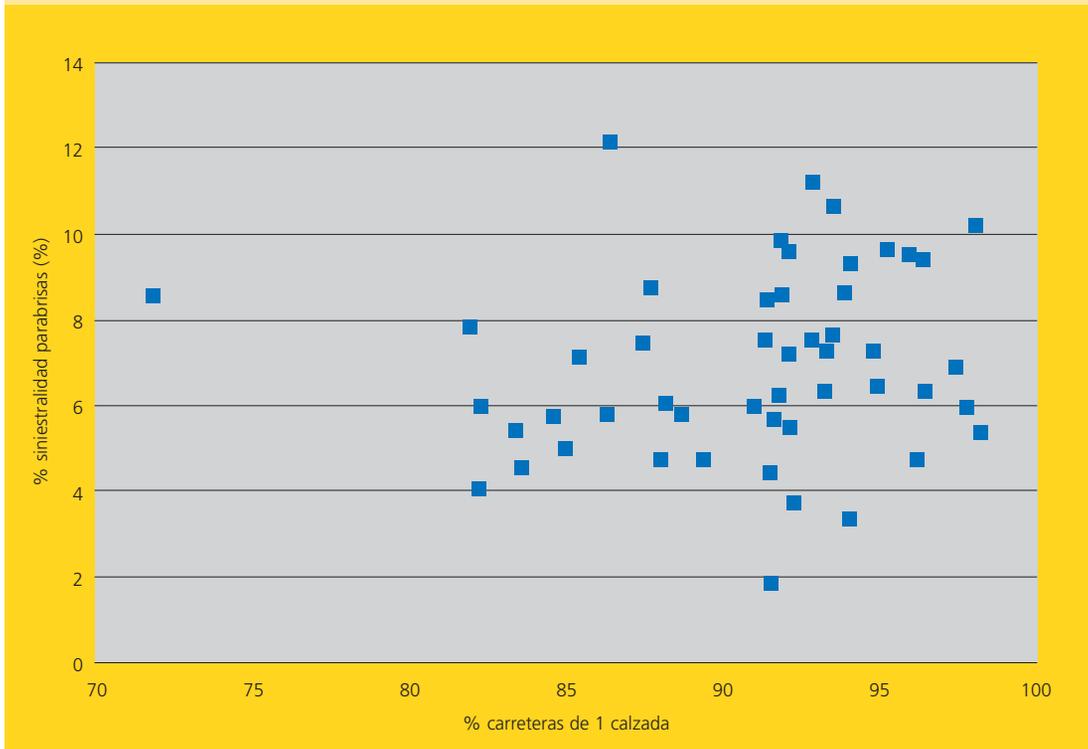
**Gráfico 11.10.** Siniestralidad parabrisas VS porcentaje carreteras de una calzada.

No puede afirmarse que a mayor porcentaje de carreteras de una calzada, las más susceptibles a recibir un mantenimiento más deficiente, aumenta la siniestralidad de los parabrisas.
